POKROKY V METODÁCH HODNOCENÍ  
HISTORICKÝCH OCELOVÝCH MOSTŮ

**doc. Ing. PAVEL RYJÁČEK, Ph.D.**

**Advances in Methods for the Assessment  
of Historical Steel Bridges**

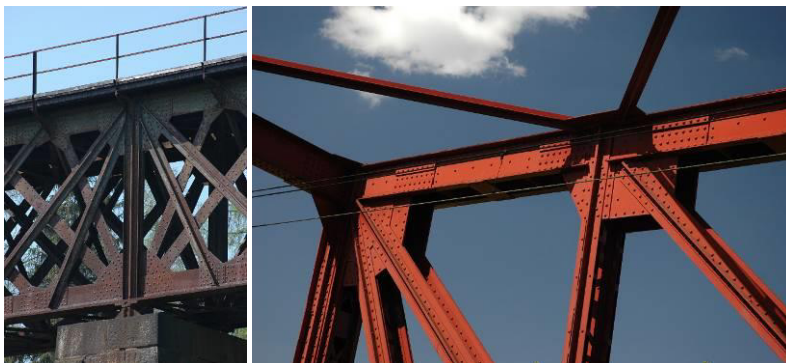
*Obr. 3 Detaily nýtovaných mostů (Holubov, Mokropsy)*

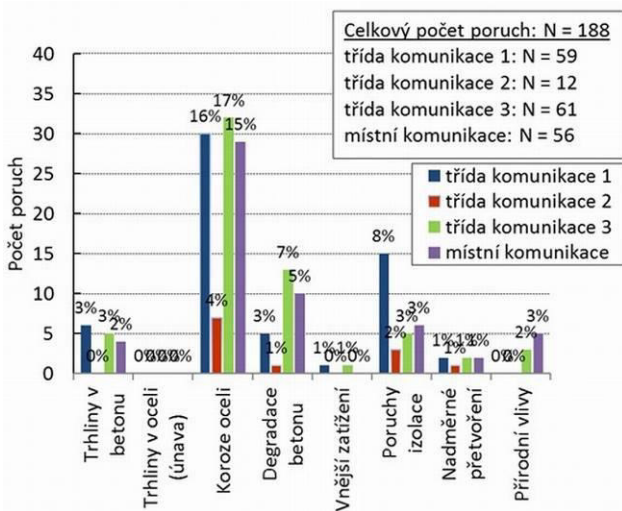
Obr. 6 Četnost poruch v závislosti na třídě komunikace

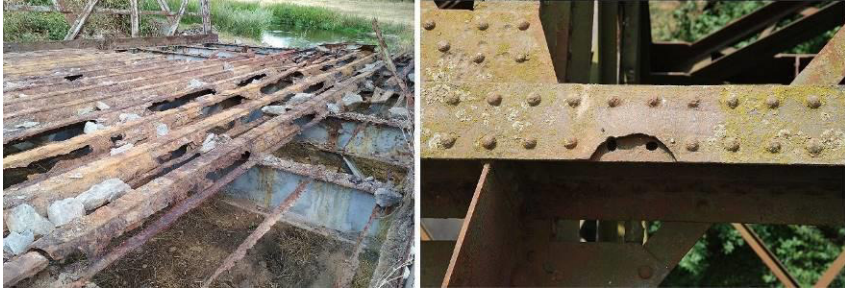
*Obr. 7 Vybrané poruchy ocelových mostů: vlevo – korozie mostin „Zorés“ na mostě v Pamětníku, vpravo – trhliny v pásnici podélníku v detailu plošného uložení mostnic*

- Korozní oslabení je nejčastější poruchou ocelových mostů. Z poznatků provedených prohlídek lze konstatovat, že procentuální oslabení plochy hlavních nosných prvků je ve většině případů spíše nevýznamné, a to i v případech, kdy se stav konstrukce jeví na první pohled velice dramaticky. Největší korozní oslabení zpravidla postihuje podporové oblasti, kde se zadržují nečistoty a voda. Mezi závažnější korozní poruchy patří štěrbínová koroze v přípojích nýtovaných konstrukcí jak železničních, tak silničních mostů, kde může dojít z důvodu nárůstu korozních zplodin k tahovému namáhání nýtu. Povrchová koroze zpravidla způsobí větší procentuální oslabení u štíhlejších prvků, jako např. u prvků hlavního či příčného ztužení. Z tohoto důvodu jsou povrchovou korozí obecně více procentuálně oslabené mosty pozemních komunikací. Mezi další nejvíce oslabené prvky patří tenkostěnné profily mostin „Zorés“, používané na mostovkách nejstarších nýtovaných konstrukcí (viz obr. 7).

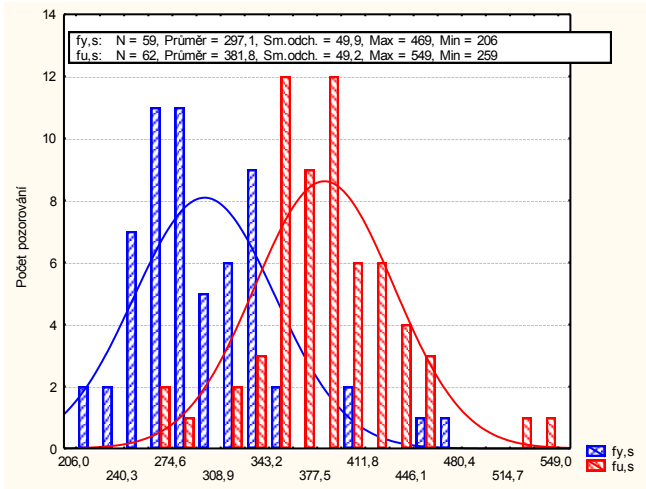
Obr. 8 Histogramy a odpovídající hustoty pravděpodobnosti meze kluzu a pevnosti zkoušených ocelí - svařková ocel.

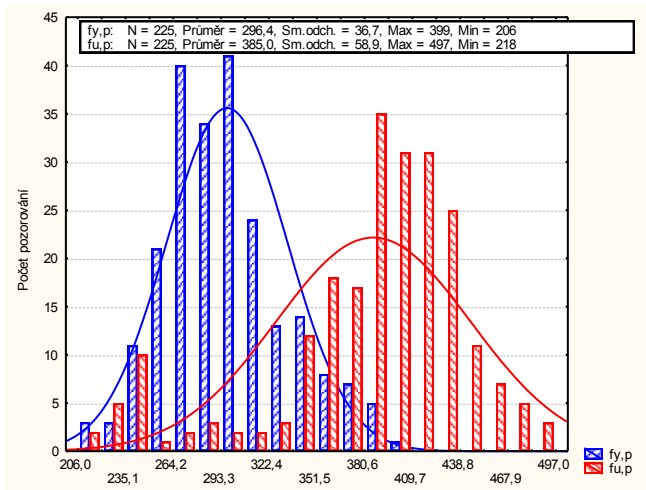
Obr. 9 Histogramy a odpovídající hustoty pravděpodobnosti meze kluzu a pevnosti zkoušených ocelí - plávková ocel.

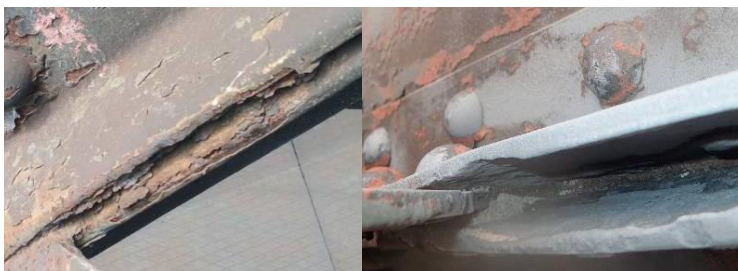
*Obr. 11 Prokorodování diagonály před a po čištění, železniční most pod Vyšehradem*

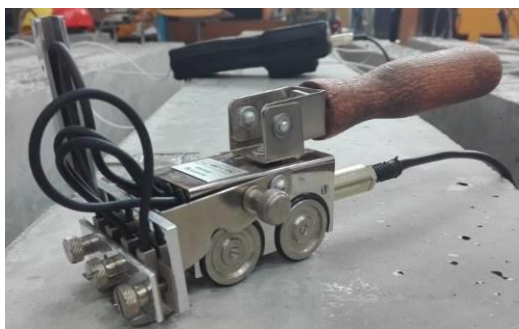
Obr. 14 Skenovací zařízení

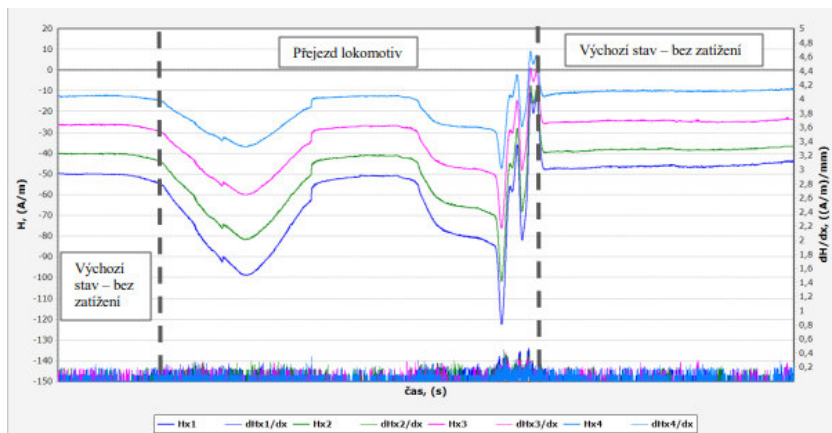
Obr. 16 Magnetogram - zatěžovací stav DZS3, přejezd 40 km/h, místo V-1-8P-1 – směr x, most pod Vyšehradem [7]

V rámci statické a dynamické zatěžovací zkoušky mostu v km 3,706 pod Vyšehradem [7] byla sledována změna intenzity magnetického pole u vybraného detailu při působícím zatížení lokomotivy, viz obr. 16.

Dle získaného grafu lze sledovat, že při působícím zatížení dochází ke změně intenzity magnetického pole. Intenzita se mění dle mechanického namáhání prvku. Na základě provedeného měření byl tedy ověřen předpoklad, že intenzita magnetického pole má podobné chování jako mechanické namáhání prvku. Tato skutečnost se velmi dobře aplikuje u únavových trhlin, které se nacházejí ve stavy vysoké napjatosti, a je využívána i při dlouhodobém monitoringu výše uvedeného mostu.

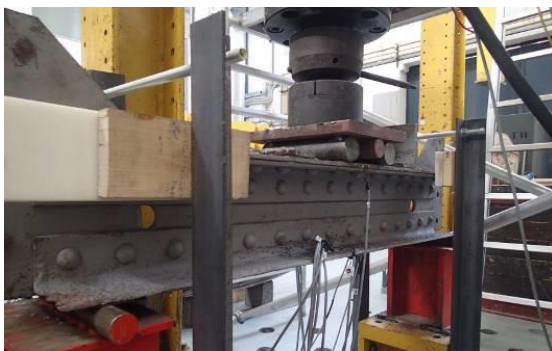
*Obr. 17 Ocelový nýtovaný podélník během experimentu*

Řada prací, např. [12], byla zaměřena na zjištění vlivu koroze na únosnost zkorodovaných nosníků, nicméně zatím nejsou k dispozici jednoznačné závěry použitelné pro projekční praxi. Proto byly v rámci projektu CESTI [13] provedeny laboratorní zkoušky na sadě ocelových podélníků pocházejících z nýtované mostní konstrukce z roku 1874 ze svářkové oceli. Vzorky s různou mírou degradace byly podrobeny statické zatěžovací zkoušce, jak je ukázáno na obr. 17.

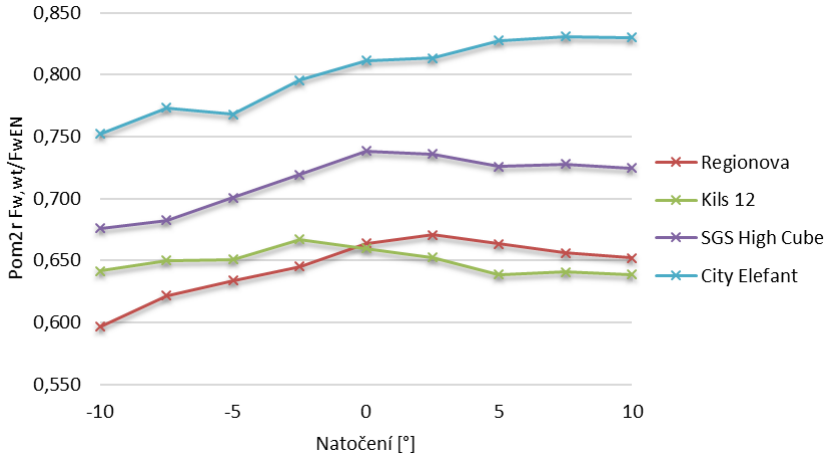
Obr. 21 Korekční součinitel zatížení větrem ve vodorovném směru pro trámový most bez mostovky s přímým uložením mostnic na nosníky

Korekční součinitel charakteristické hodnoty zatížení větrem na most byl stanoven jako poměr sil vypočtený z dat naměřených ve větrném tunelu a z metody M4 pro stejný součinitel tlaku. Byly stanoveny redukční součinitele pro vodorovný i svislý směr. Na základě znalosti typu nosné konstrukce, charakteru kolejové dopravy a poměru proudění větru v dané oblasti (úhel odklonu proudění větru od vodorovného směru) je možné z grafu získat korekční součinitel, kterým je možno redukovat charakteristickou hodnotu zatížení větrem na konstrukci. Na obr. 21 je příklad redukčních součinitelů ve vodorovném směru pro most Brniště. Jestliže se most nachází na lokální trati bez přítomnosti nákladní dopravy, lze použít redukční součinitel pro vozy KILS 12 nebo Regionova.

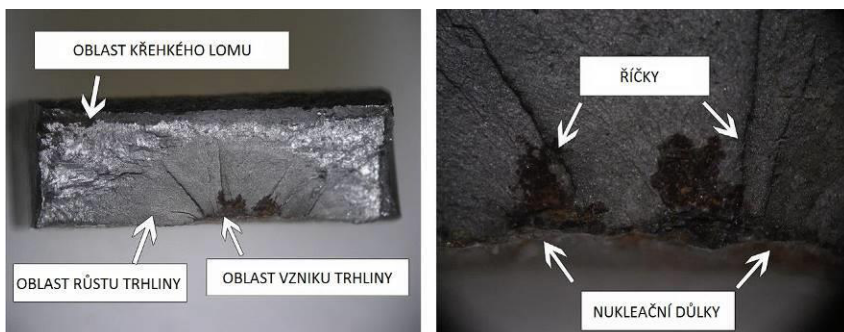
Obr. 22 Únavové poškození zkoušeného vzorku [10]

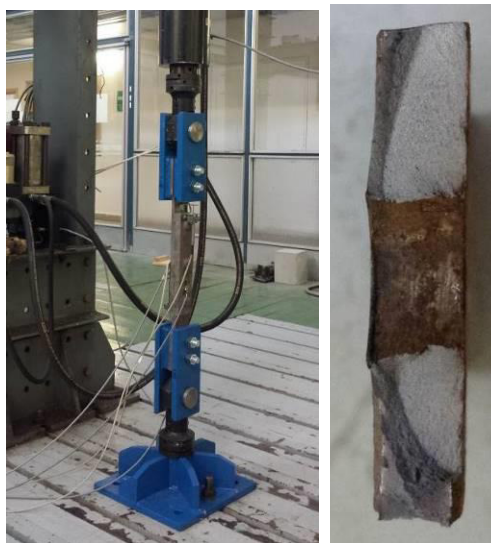
*Obr. 24 Vzorek při dynamické zkoušce, pohled na porušení a vzorek*

Zkušební vzorky byly uchyceny k dynamickému zkušebnímu stroji a zatěžovány pulsující tahovou silou, viz Obr. 25. Konec únavové životnosti byl dán dosažením kritické délky trhliny a porušením vzorku.

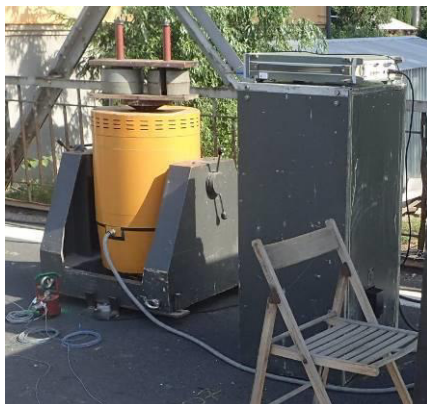
*Obr. 29 Elektrodynamický budič TIRAVIB 5140 se signálním generátorem [25]*

Snímače odezvy byly buď přímo na konstrukci nebo na ocelových závažích přichycených pomocí magnetů. Snímače byly postupně přemísťovány do jednotlivých sledovaných bodů mostovky. Základní systém experimentu byl doplněn o 2 referenční snímače (1 ve svislém směru a 1 ve směru vodorovném příčném) umístěné v těsné blízkosti budiče.

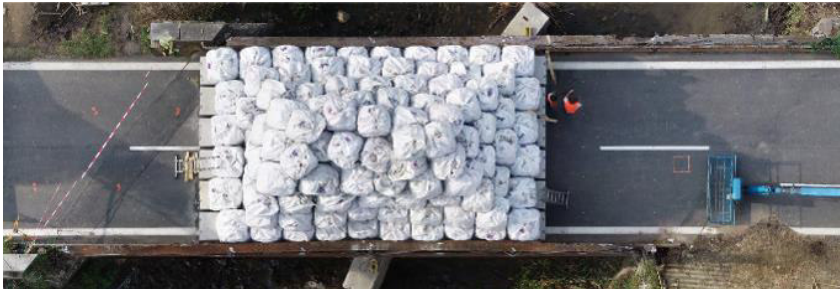
Obr. 34 Půdorys mostu s polohou maximálního zatížení

Zatížení bylo prováděno pomocí betonových panelů velikosti  $3,0 \times 1,0 \times 0,215$  m. Ty byly umístěny do šesti vrstev o celkové výšce 1,29 m. Následně bylo na panely osazeno 158 pytlů naplněných šterkem o velikosti  $1,05 \times 1,05 \times 1$  m, postupně skládaných do stabilní pyramidy. Celkové zatížení pak 475 t. Poloha zatížení je vidět na obr. 34.

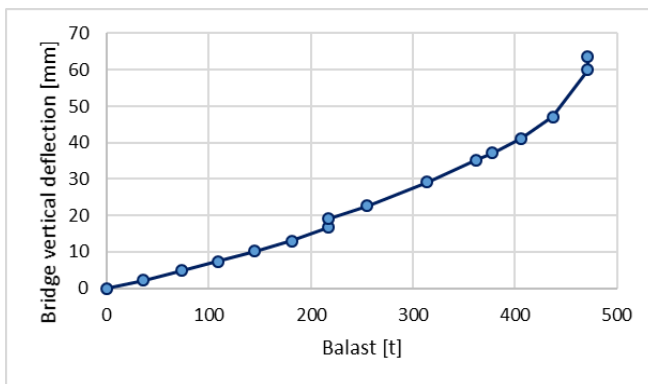
Obr. 35 Vztah mezi průhybem mostu a zatížením

Zatěžování probíhalo ve dvou dnech. V prvním dni byl most zatížen až na bezpečnou pružnou mez. Následně ráno bylo zahájeno zatěžování až do maxima s použitím big-bagů. V této fázi bylo patrné progresivně nelineární chování, jak je vidět na obr. 35.

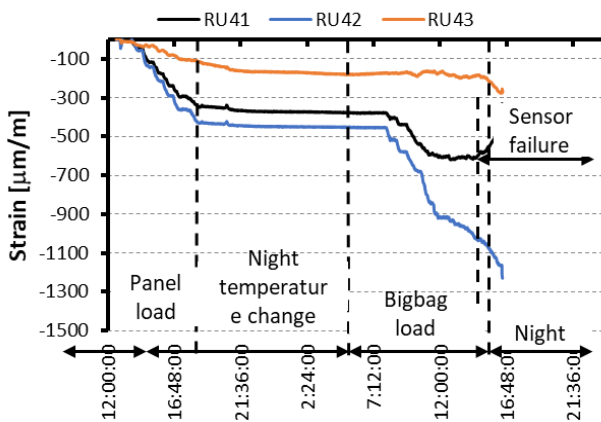
Obr. 36 Napětí v horním pásu, pásnici a stojně

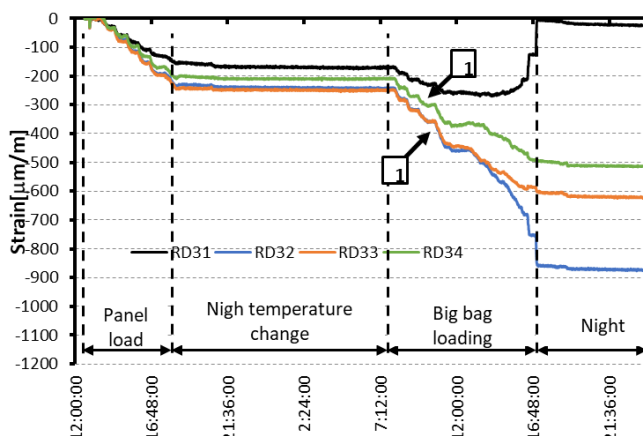
Obr. 37 Napětí ve střední diagonále

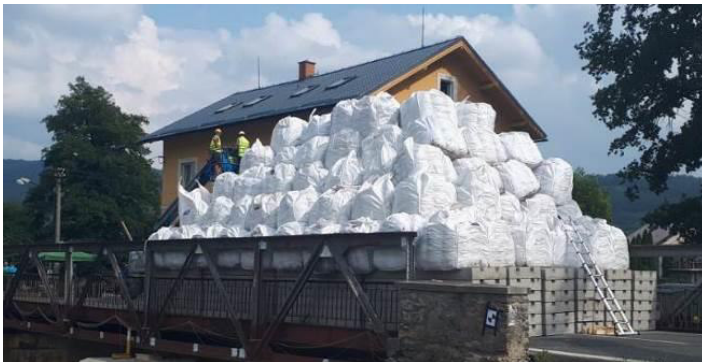
*Obr. 41 Pohled na most se zatížením 475 t*

Na základě vyhodnocení měření a numerického nelineárního modelu byla stanovena kritická mezní reálná únosnost na hodnotu  $F_{cr} = 5070$  kN.

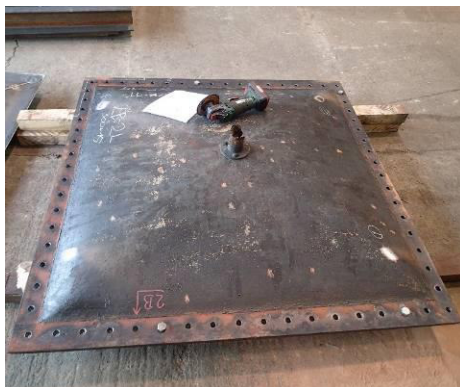
*Obr. 42 Odebraný plech puklovky*

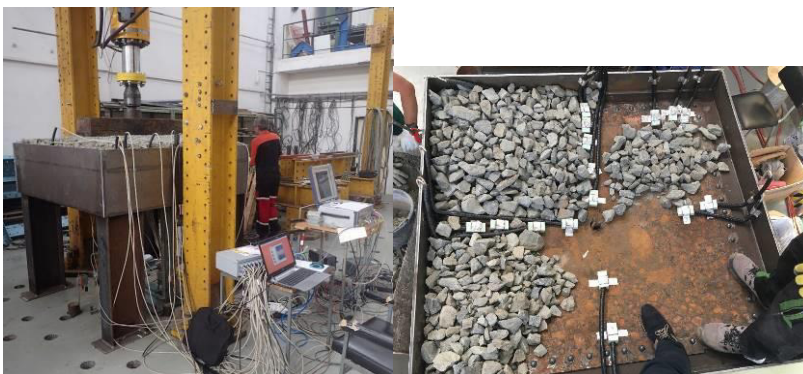
*Obr. 44 Zkušební sestava pro experimentální analýzu, zasypávání puklovky s osazenými tenzometry*

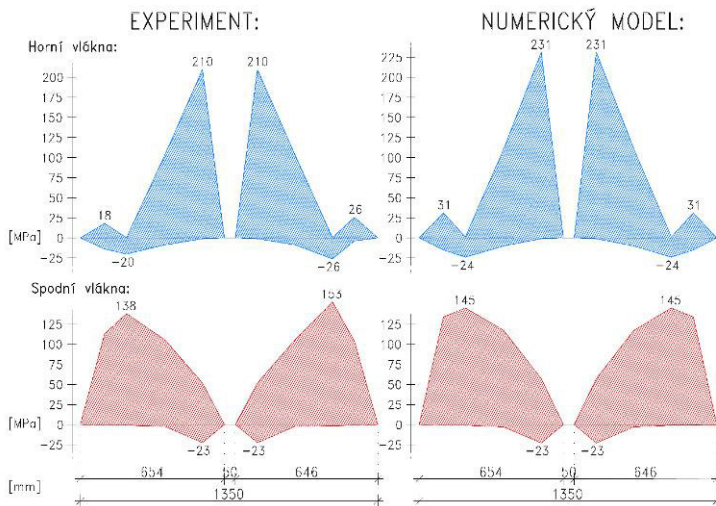
Obr. 46 Průběh napětí na příčné ose puklčky [27]
